| KNOW-HOW | «Bauerneuerung rechnet sich nicht immer»

Das Beispiel «Schulhaus Zelgli, Schlieren» – 1964 erstellt, 2010 erneuert – zeigt exemplarisch, dass es sich künftig nur noch in Ausnahmefällen lohnt, Gebäude mit grosser Personenbelegung (≥ 50 Personen) grosszyklisch zu erneuern. Die aktuellen technischen Auflagen führen zu derart hohen Instandsetzungskosten, dass der Restwert weitestgehend aufgelöst wird.

Am Beispiel: Erneuerung Schulhaus Zelgli, Schlieren Baujahr: 1964, Erneuerung: 2010

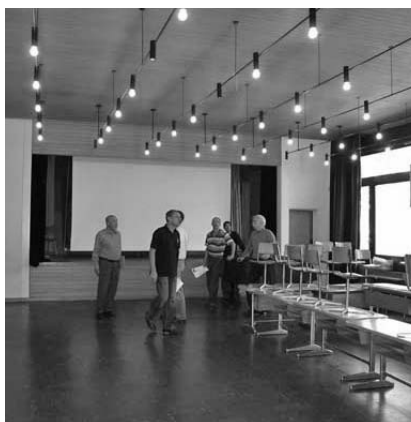
Im Singsaal des Schulhauses Zelgli, Schlieren, musste nahezu alles weichen: Holzverkleidungen, Türen, Vorhänge und die gesamte Bühnenausrüstung wegen der Feuerpolizei, die Beleuchtung wegen des Energiegesetzes und der elektrischen Sicherheitsvorschriften. Der Bodenbelag war asbesthaltig und musste als Sondermüll entsorgt werden. Mit grossem Aufwand musste zudem die Statik für die Erdbebenertüchtigung nachgerüstet werden.

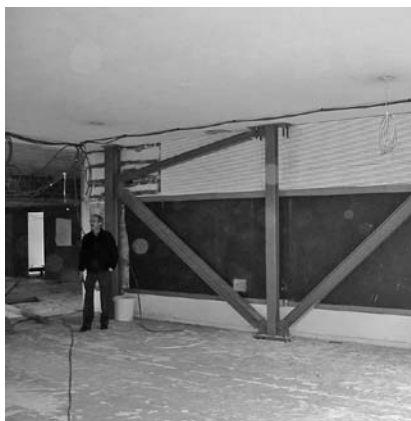
Die Erdbebenertüchtigung sichtbar gemacht: Jedes Klassenzimmer des Schulhauses wurde mit einer Stahlkonstruktion versehen, die – für eine maximale Stabilisierung – windmühlenartig durch das gesamte Gebäude eingebaut wurde. Heute ist sie hinter einer unbrennbaren Verkleidung versteckt.

Durch die Synergien, die sich aus den wertvermehrenden und den Instandsetzungsmassnahmen ergaben, konnte beispielsweise die Erdbebenertüchtigung «quersubventioniert» werden und es resultierte gegenüber einem Neubauprojekt sogar ein kleiner wirtschaftlicher Vorteil.

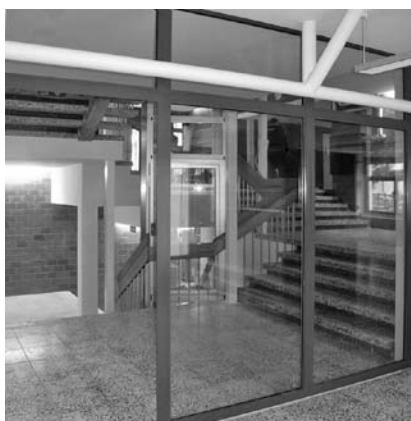
Nachgerüstet: Im Treppenhaus befindet sich der Lift für Behinderte. Sämtliche Decken sind neu mit Gipskarton verkleidet und im Vordergrund steht eine Glastrennwand mit dem erforderlichen Brandwiderstand, die ein Klassenzimmer vom Treppenhaus trennt, aber trotzdem die natürliche Belichtung ermöglicht. Die weiss gestrichene Stahlkonstruktion (Stützen und horizontale Zugbänder) ist der sichtbare Teil der Erdbebenertüchtigung.
