# REFUGIUM AM GOTTHARD

Das alte Hospiz auf dem Gotthardpass wurde in den Jahren 2008 bis 2010 zum 3-Sterne-Hotel umgebaut und erweitert. Die Architekten Miller & Maranta und die Bauingenieure Conzett Bronzini Gartmann schufen in enger Zusammenarbeit ein modernes Bauwerk, das wirkt, als habe es schon immer an diesem Ort existiert. Es bettet sich selbstverständlich in den räumlichen und historischen Kontext ein, und seine Schlichtheit widerspiegelt sich in Architektur und Tragwerk.

## NEUE STAHLBETONSTRUKTUR IN BESTAND EINGEBETTET

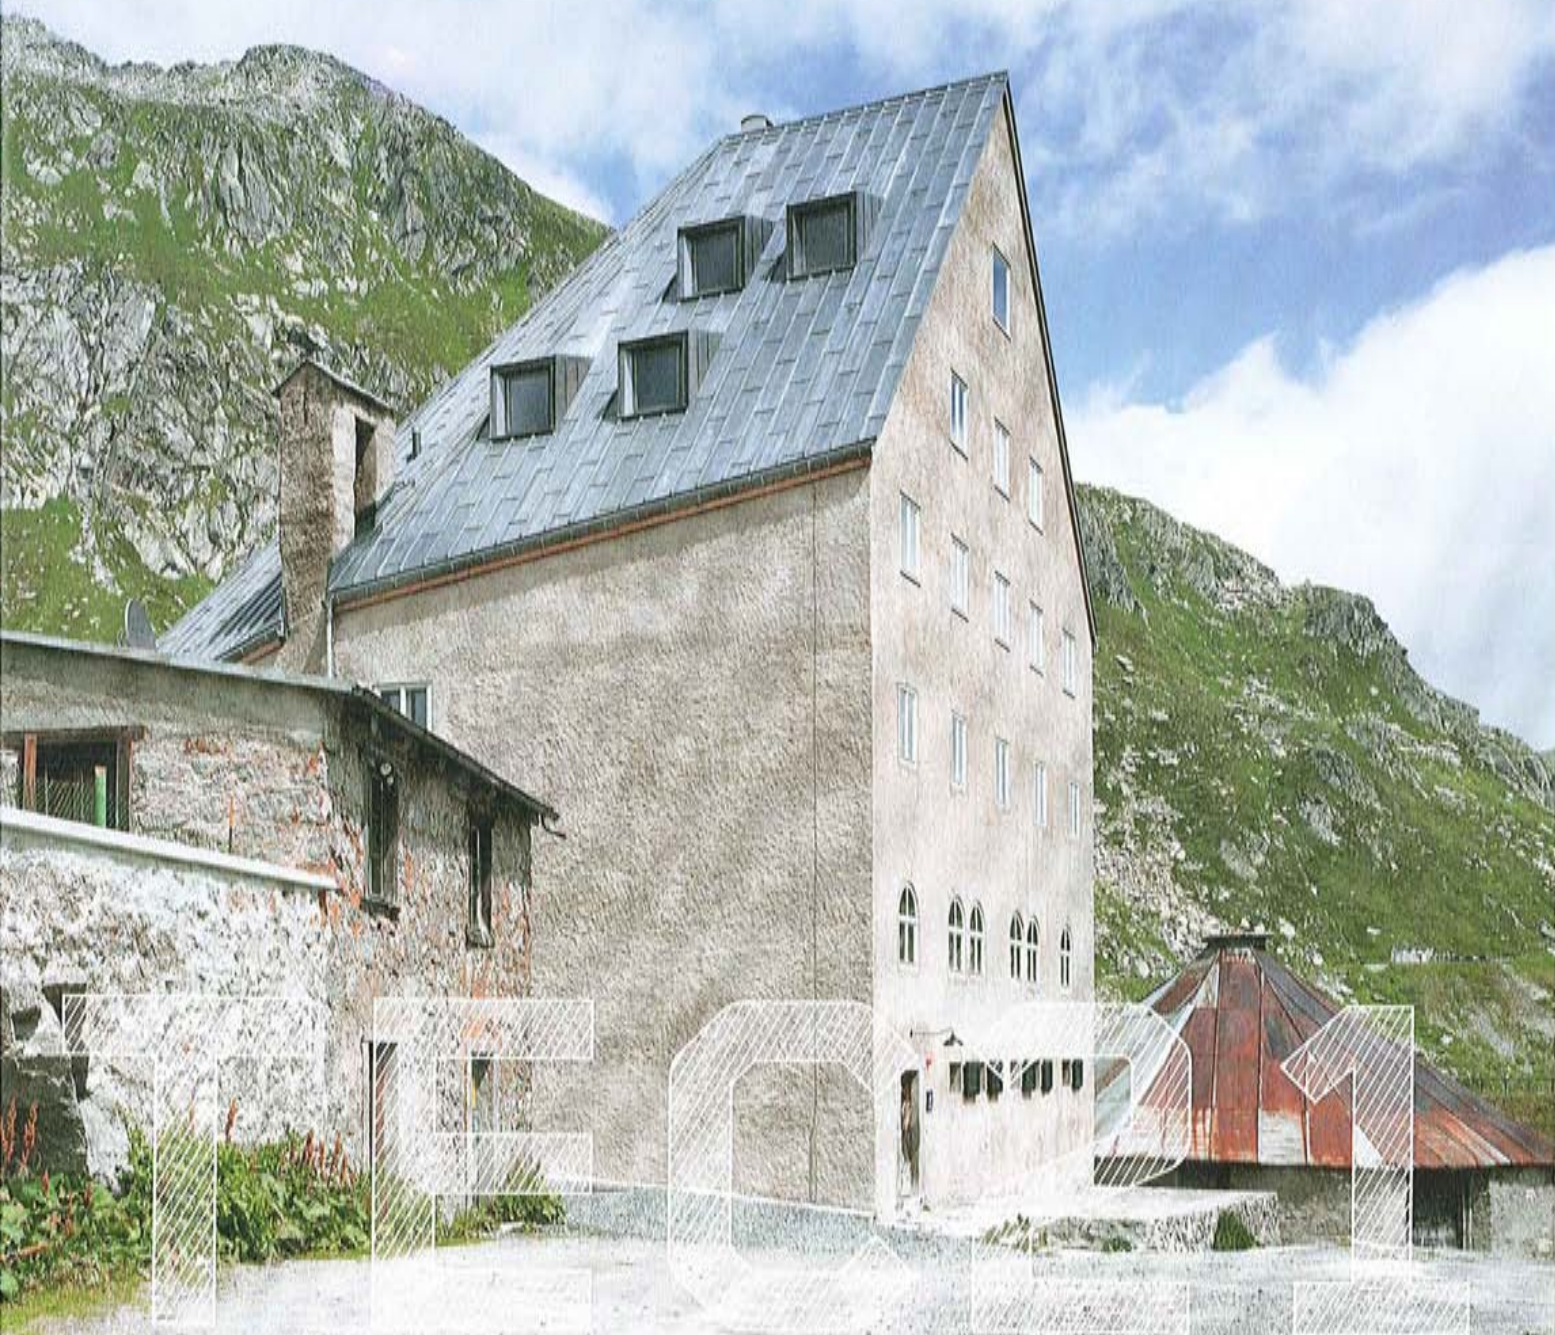
**Titelbild**  
Gotthard-Hospiz von der Südwestseite. Durch die Aufstockung um eineinhalb Geschosse gewinnt der Bau an Präsenz. Der achteckige Stall links im Bild wurde bereits 1827 vom Urner Bauingenieur Karl Emanuel Müller dokumentiert (Foto: Ruedi Walti)

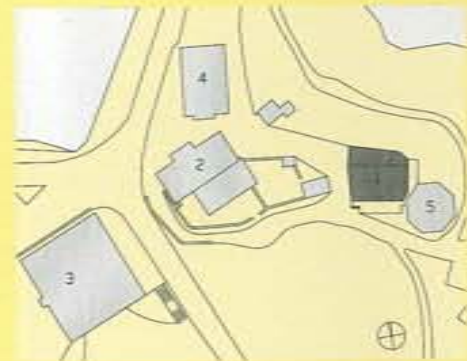
01 Situationsplan, Mst. 1:4500  
1 Hospiz mit St.-Gotthard-Kapelle  
2 Zwischen 1992 und 1995 wurde das Hotel San Gottardo renoviert und darin das Museo Forte Ospizio San Gottardo eingerichtet  
3 Die von 1982 bis 1986 renovierte alte Sust beherbergt heute das nationale St.-Gotthard-Museum  
4 Das Massnlager im ehemaligen Stall  
5 Ehemaliger Pferdestall, heute Käsekeller (Plan: Miller & Maranta)

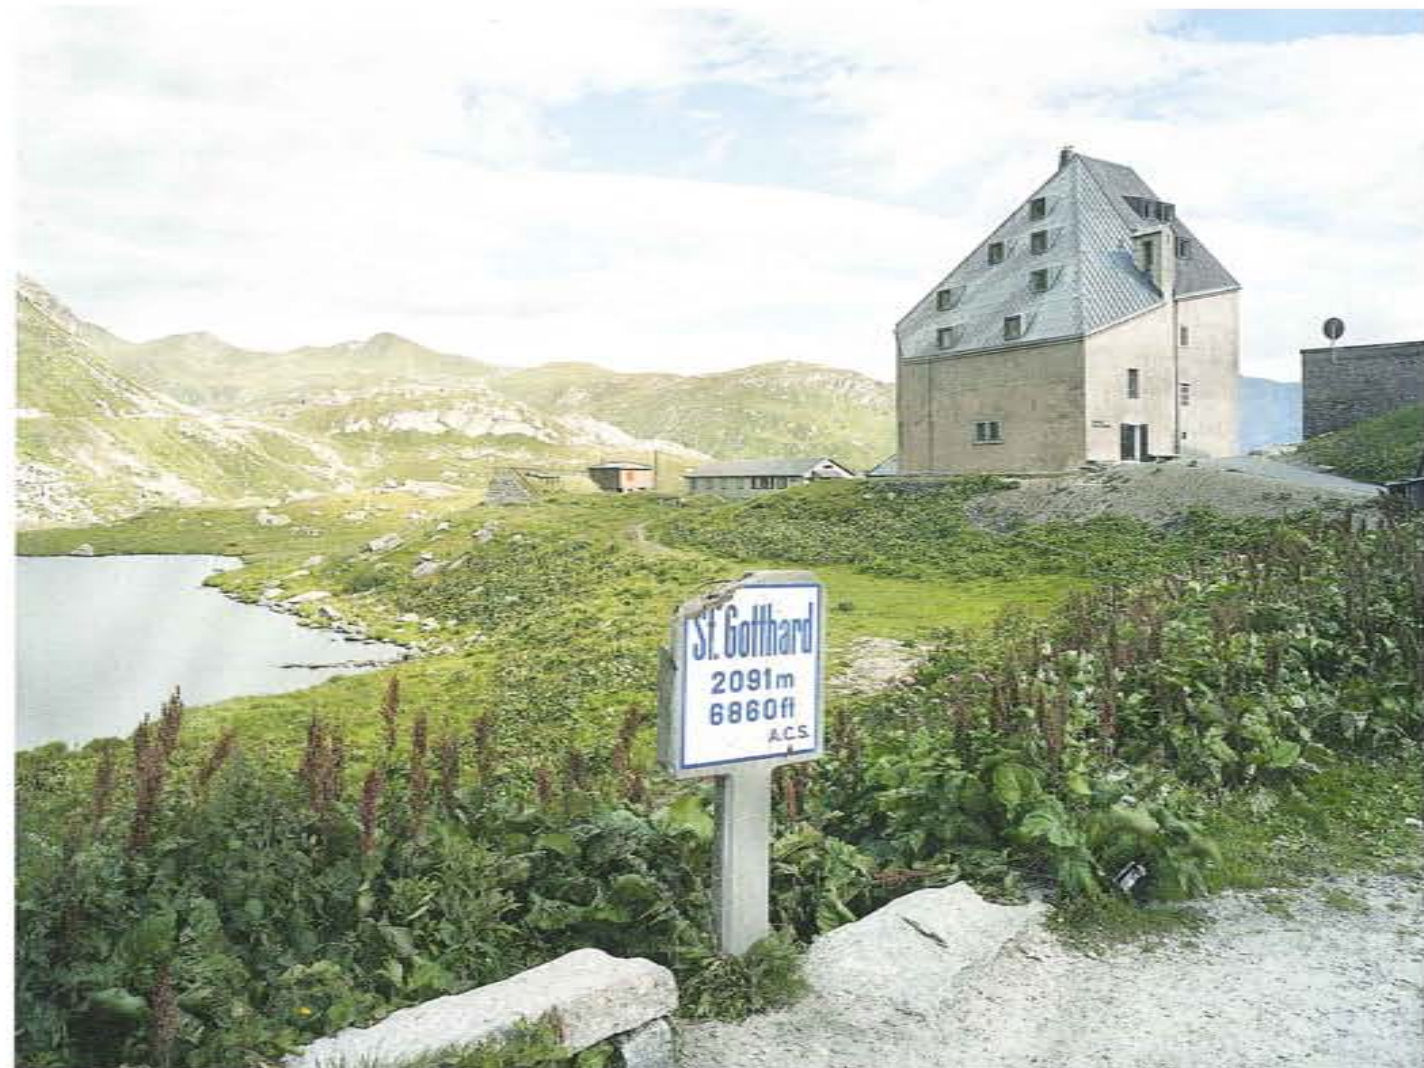
02 Ansicht von Nordwesten: Beide Nutzungen wurden unter einem Dach zusammengefasst (Foto: Ruedi Walti)  
03 Altes Hospiz vor dem Umbau im Jahr 2005. Das Doppelhaus deutet die beiden Nutzungen an (Foto: Miller & Maranta)

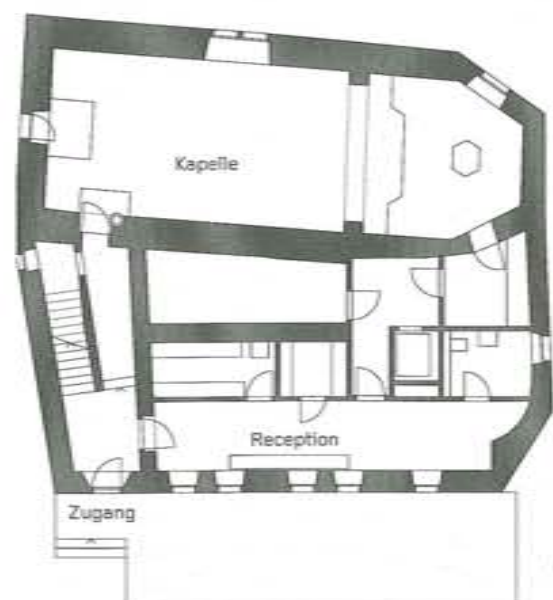
04 Grundriss Erdgeschoss. Der Bau wird von der Südseite betreten, die Rollstuhlgängigkeit ist über einen Lift bis ins 3. OG gewährleistet (Pläne: Miller & Maranta)

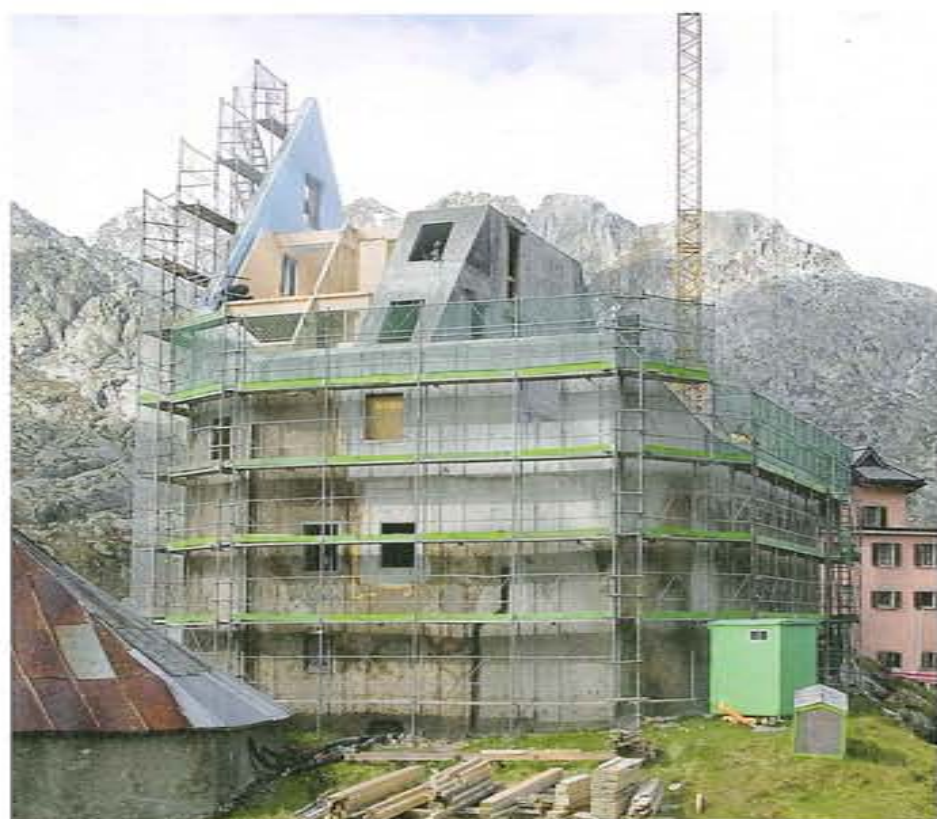
11 Die Rohbaustadien der Holzeinbauten wurden unabhängig voneinander hochgezogen

Rohbauetappen der Holzeinbauten waren örtlich voneinander getrennt; Nord- und Südteil wurden unabhängig voneinander hochgezogen und treffen sich erst im 5. Obergeschoss. Deshalb erarbeiteten die Bauingenieure eine Datei, in der sie alle Geometriedaten verwalten und die komplexen Zusammenhänge prüfen. Über ein durch eine professionelle Bauvermessung erstelltes Messsystem konnten sie die Ist- und Solllagen der Absteck- und Kontrollpunkte ständig miteinander vergleichen und, falls erforderlich, Massnahmen ergreifen.

Die neue Holzkonstruktion, die in die massive Hülle gesetzt ist, reicht bis unters Dach (Abb. 11 und 13) und überzeugt durch ihre handwerkliche Präzision. Die Konstruktion ist unbehandelt im Inneren sichtbar und trägt die Eigen-, Auf- und Nutzlasten sowie die Dachlasten bis auf die Stahlbetondecke über dem 2. Obergeschoss auf der Südseite respektive die Stahl-Beton-Verbundträger auf der Nordseite ab. Die im Werk vorgefertigten Elemente beinhalteten die Tragkonstruktion, die Schalung der Innenverkleidung, die Dämmungen, Bepunktungen und Elektroinstallationen sowie die Aushöhlungen für die Sanitärgeräte. Sie weisen also einen hohen Vorfertigungsgrad auf – gerechtfertigt durch die geplante kurze Montagezeit von nur zehn Tagen im September, während der mit schlechtem Wetter gerechnet werden musste. Die Vorfabrikation war vor dem Start der Abbrucharbeiten bereits abgeschlossen.

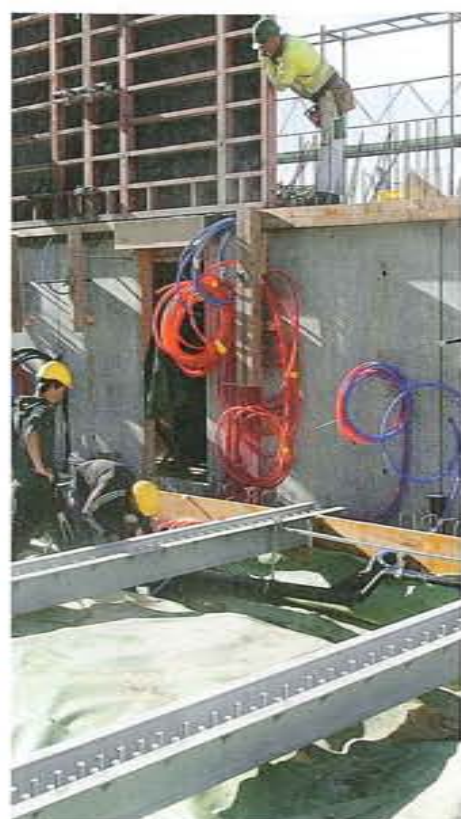
12 Der Kapellenraum sollte während der Umbauarbeiten unangetastet bleiben. Daher wurde das Gewölbe frei überspannt. Im Abstand von 2,70 m sind auf den Hauptachsen der Holztragkonstruktion zusammengesetzte und überhöhte U-Stahlträger eingebaut. Zwischen den Trägern eingesetzte Holortib-Bleche ermöglichen als verlorene Schalung die Konstruktion ohne Deckenschalung im unzugänglichen Raum unter dem neuen Boden. Mit den eingeschweissten Kopfholzendübeln, dem eingefüllten Beton und einem Teil der neuen Betondecke wird ein Stahl-Beton-Verbundträger gebildet

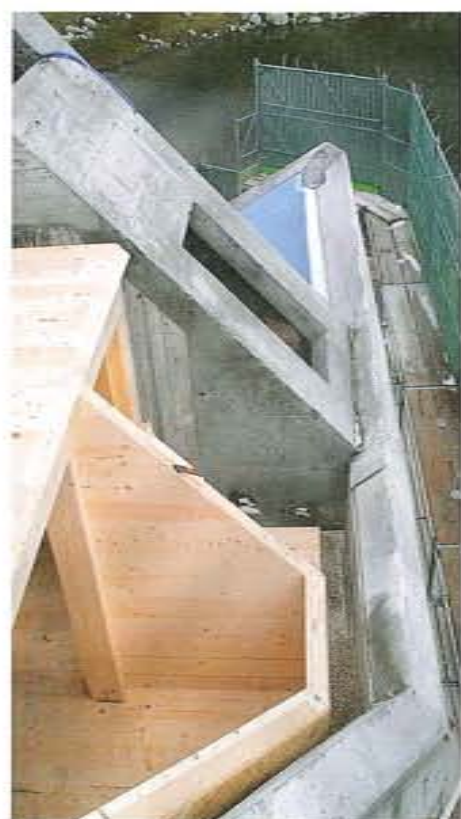
13 In den Stahlbetonbau eingesetzte Holzkonstruktion im Traufbereich  
(Fotos: Rolf Bachofner)

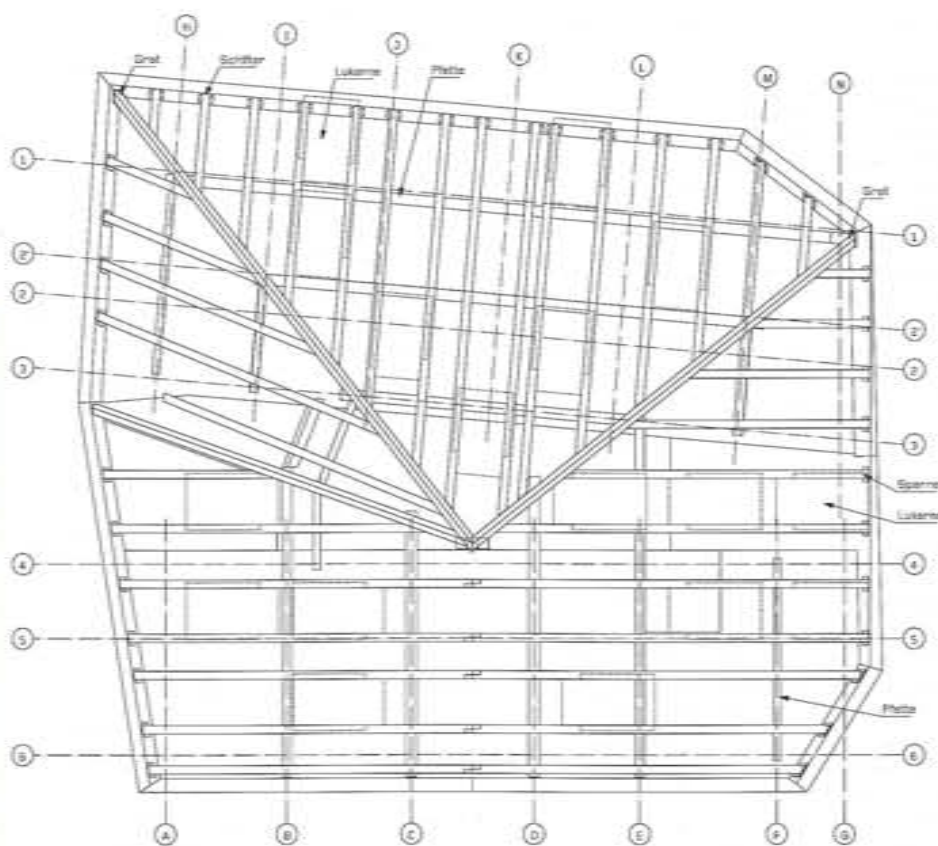
15 Die Dachkonstruktion besteht aus Pfetten, die über den Hauptachsen der darunterliegenden Holzkonstruktion angeordnet sind. Auf diesen Pfetten wurden Sparren und Schiffer montiert. Die Grate verbinden die Pfetten auf den verschiedenen Höhenlagen und dienen den Schiffern als Auflager. Die Schiffer wiederum sind je nach Reaktionen mit Schrauben oder Stahlteilen an die Grate angeschlossen  
(Werkstattpäne: Conzett Bronzini Gartmann)

Die Dachkonstruktion besteht aus Pfetten, die über den Hauptachsen der darunter liegenden Holzkonstruktion angeordnet sind. Auf diesen Pfetten wurden Sparren und Schifter montiert

(Abb. 15). Die Sparren weisen einen für diese Höhenlage ungewöhnlich grossen Abstand von über einem Meter auf, wodurch die Gauben dazwischengesetzt werden konnten und auf im Anschluss aufwendige Auswechslungen verzichtet werden konnte. Die Sparrenabstände werden durch eine doppelt geführte Dachschalung von je 30 mm Stärke überbrückt, zwischen der sich die Unterdachfolie und die Konterlattung befinden.
